# RESCATAN RUINAS Y MONUMENTOS

En un laboratorio del Instituto de Investigaciones Antropológicas se realiza esta labor que conjunta las ciencias y las humanidades

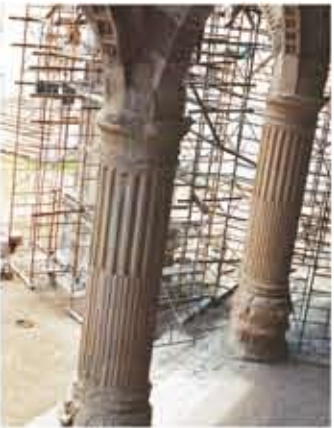
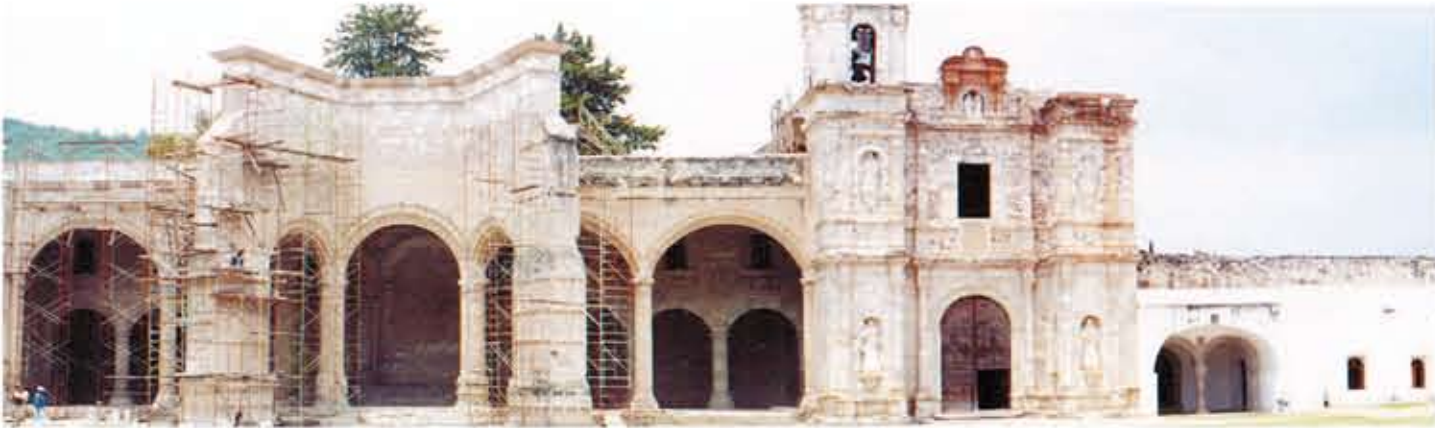
**EN OAXACA** Trabajos de restauración realizados en la capilla abierta de Teposcolula

Por lo que se refiere a otras ciudades del país, han contribuido a la conservación y restauración de la piedra caliza de la Casa de Francisco Montejo, dañada por la humedad y la contaminación, en Mérida, Yucatán; la Catedral de Zacatecas; la Catedral de Oaxaca; la capilla abierta de Teposcolula, Oaxaca; el Convento de Capuchinas, en Lagos de Moreno, Jalisco; el claustro de la Iglesia de Santa Rosa de Viterbo, en Querétaro; la cárcel en la que estuvo preso el cura Miguel Hidalgo, en Chihuahua; y el Reloj de Pachuca, en Hidalgo.

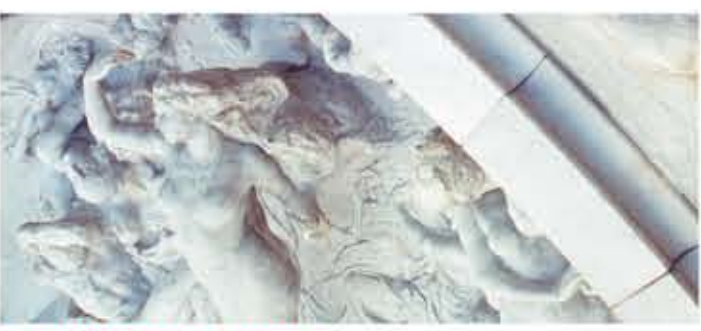
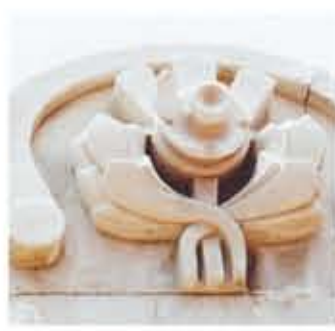
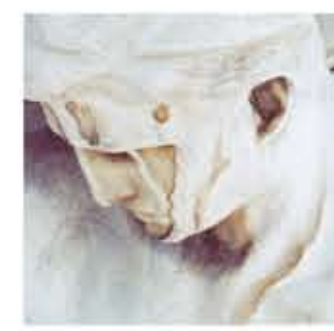
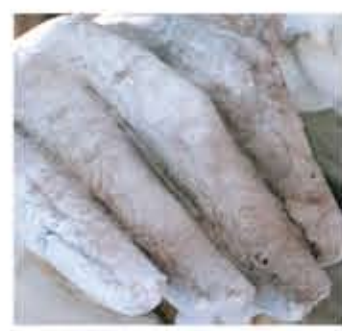
**PALACIO DE BELLAS ARTES** Diversas partes del pórtico central
